# Wijk Veenendaal-oost

te Veenendaal

# Statuspagina

G.A.J. de Laak & R.A.A. van Aalderen, 2012. Rapport Kort Advies Inrichting en Visstandbeheer Wijk Veenendaal-oost te Veenendaal. Sportvisserij Nederland, Bilthoven in opdracht van HSV de Rietvoorn.

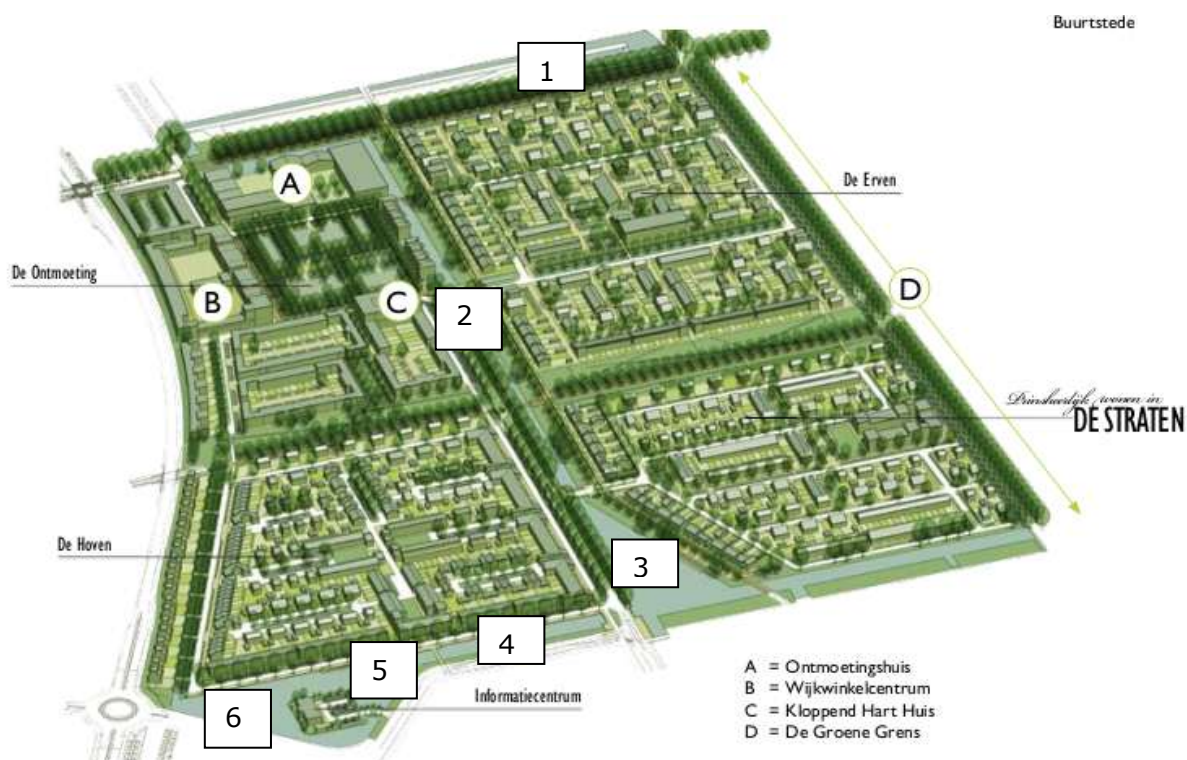
De gegevens zijn per monsterpunt beschreven.

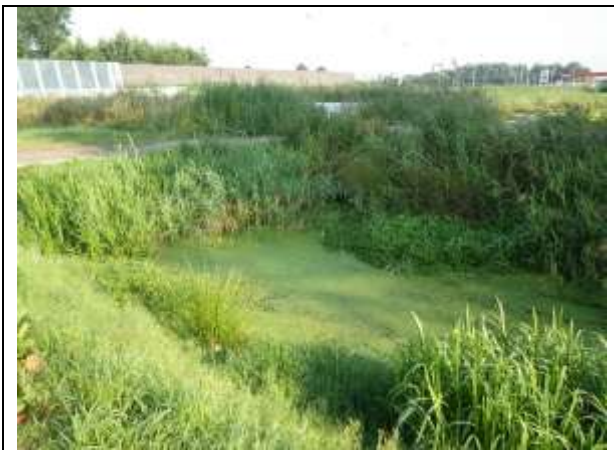
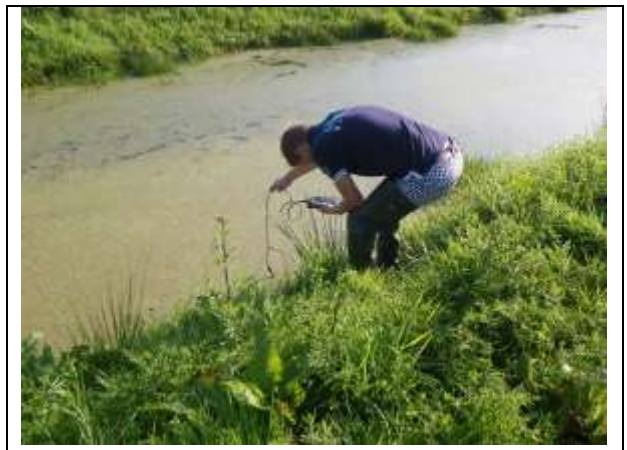
**Monsterpunt 1** Sloten. De sloot aan de Noordzijde staat in verbinding (duiker onder de weg door) met het sportpark. De sloot aan de Noordzijde is dichtgegroeid met kroos. Op de zijsloten is een pH gemeten van 7,4. Het zuurstofgehalte was 3,2 mg/l onder het eendekroos, het zuurstofgehalte tussen de waterplanten (vnl waterpest) was 2,40 mg/l (op 10 cm diepte), 2,02 mg/l (op de bodem 30 cm diep) bij 16,3 graden. Op een breed deel zonder waterplanten was het zuurstofgehalte 7,7 mg/l bij 17,4 graden watertemperatuur (gemeten op 4 september 2012 om 7 uur 's morgens). Het water is maximaal 1 meter diep en heeft een baggerlaag van 20 centimeter. De totale waterplantenbedekking is circa 90%. Het elektrisch geleidings vermogen (EGV) was 680  $\mu$ S/cm.

Foto's van de dichtbegroeide sloten van Monsterpunt 1.

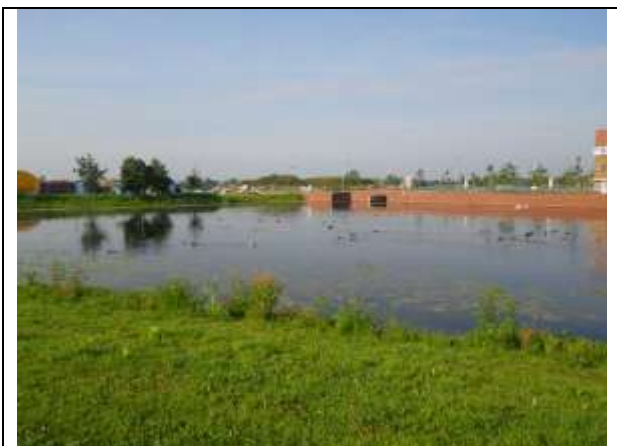
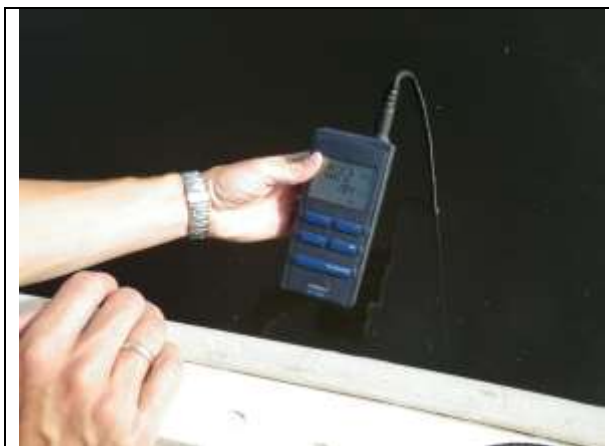
**Monsterpunt 3.** Op de driehoekige vijver komen veel zwanen, eenden en meerkoeten voor. Deze vogels worden regelmatig gevoerd. De watertemperatuur was op 14 augustus 21,5 °C. Het EGV was 610  $\mu$ S/cm. Het zuurstofgehalte aan het oppervlak was 9,2 mg/l. Op 1,6 meter diepte was het zuurstofgehalte 0,22 mg/l (zie foto). De vijver is voor het grootste deel 1,6 tot 1,7 meter diep. Langs de muur is het water 1 meter diep. In de vijver ligt circa 5 cm bagger op een harde zandbodem. De vijver is nagenoeg geheel bedekt met waterpest en hoornblad.

Foto van de Driehoekige vijver en de zuurstofmeter, die op 1,6 meter diepte 0,22 mg/l zuurstof aangeeft.

In de wateren zijn hoge zuurstofgehaltenes gemeten aan het wateroppervlak, maar op enige diepte is het water zuurstofarm. De metingen vonden plaats tussen 9 uur en 11 uur 's morgens. Op de driehoekige vijver werd op 1,6 meter diepte tussen de waterplanten een zuurstofgehalte van 0,22 mg/l gemeten. Het is aannemelijk dat het zuurstofgehalte aan de bodem op de meeste delen erg laag kan zijn. Naast het probleem van de lage zuurstofwaarden, kan door afsterving van waterplanten een periode met rotting ontstaan. Deze rotting kan stankoverlast geven.

Waterplantenoverlast kan voorkomen worden door graskarper uit te zetten, een bestand bodemwoelende vis aan te brengen of de waterplanten te maaien. Een combinatie van de maatregelen is natuurlijk ook mogelijk.

Graskarper eet zachte waterplanten zoals hoornblad en waterpest. Door een bestand aan bodemwoelende vis aan te brengen, wordt de kieming en groei van waterplanten beperkt (afhankelijk van de omvang van het bestand).

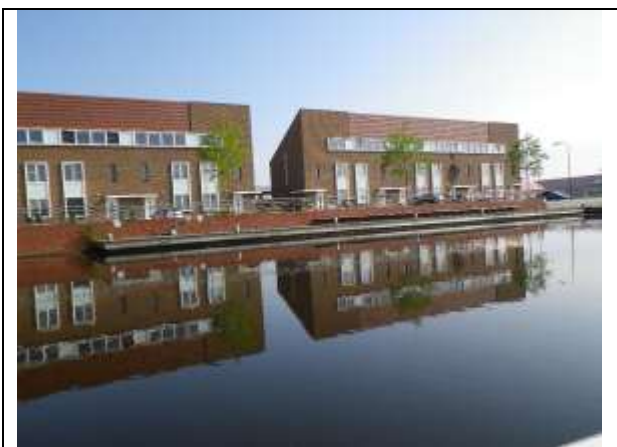
**Monsterpunt 5.** Dit deel van de vijver voor de steiger is maximaal 1,6 meter diep. Op enkele delen staan waterplanten, voor het grootste deel is dit deel van het water niet begroeid. Aan de oppervlakte was het zuurstofgehalte 9,7 mg/l, op 1,6 meter diepte was het zuurstofgehalte 4,5 mg/l.

Linkerfoto steiger voor monsterpunt 5, rechterfoto waterpest op monsterpunt 6

De wateren zijn goed bereikbaar. Binnen korte afstand is een openbare weg aanwezig en er zijn voldoende parkeerplaatsen in de wijk. Voor minder-validen zijn de oevers minder goed bereikbaar en door het flauw aflopende talud (Driehoekige vijver) mogelijk zelfs gevaarlijk. Ook is de steiger bij Monsterpunt 5 niet toegankelijk voor rolstoelers. Indien de vereniging dit wenst kan zij in overleg met de gemeente een locatie voor een mindervaliden steiger kiezen. Misschien is het ook mogelijk de steiger bij monsterpunt 5 aan te passen.

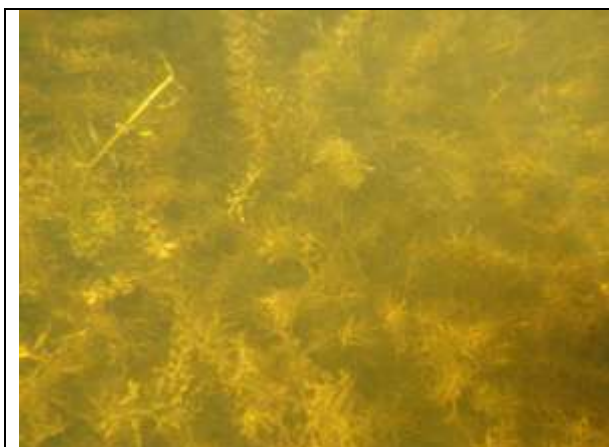
**Monsterpunt 6.** Op dit deel van de vijver staat meer onderwatervegetatie, voornamelijk waterpest, dit waterpest staat (nog?) niet tot aan het oppervlak. De diepte is hier circa 1,3 meter. Hier is ook punkroos aangetroffen.

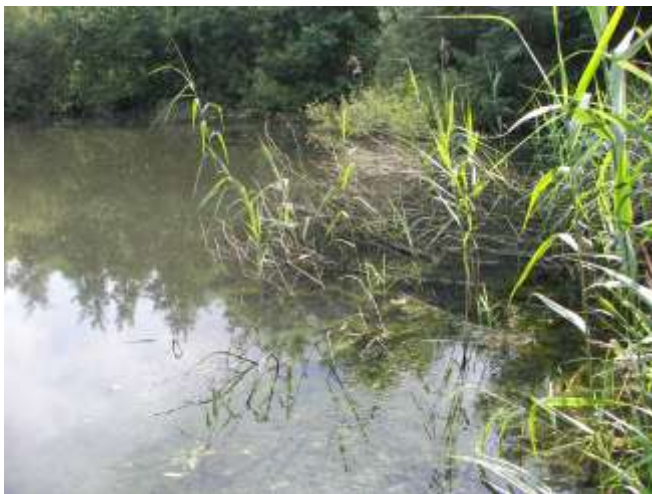
De takkenbossen dienen als beschutting voor vis (ook grote vis) en op de takken gaan algen groeien en deze zijn weer voedsel voor slakjes enzovoorts. Ook is het mogelijk dat vanuit de oever riet zich op deze takkenbossen gaat uitbreiden (zie foto). Hierop is duidelijk te zien dat vanuit de oever riet het water ingroeit. Op de takken groeien algen, slakken en mosseltjes.

Naast de verwachte uitbreiding van de oevervegetatie (o.a. riet) kunnen ook takkenbossen in de oeverzone worden aangebracht om het areaal beschutting te vergroten. Deze maatregel is door een aantal verenigingen toegepast en zij zijn er erg tevreden over.
