# Wijk Veenendaal-oost

te Veenendaal

# Statuspagina

G.A.J. de Laak & R.A.A. van Aalderen, 2012. Rapport Kort Advies Inrichting en Visstandbeheer Wijk Veenendaal-oost te Veenendaal. Sportvisserij Nederland, Bilthoven in opdracht van HSV de Rietvoorn.

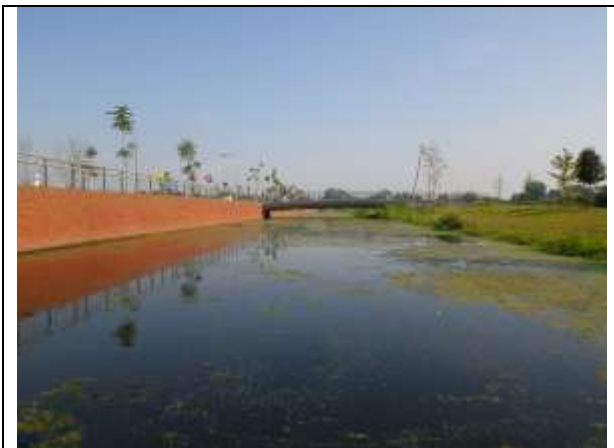
**Monsterpunt 2 en 4.** Beide verbindingdelen zijn circa 0,9 tot 1 meter diep en 15 meter breed. Het is geheel begroeid met waterplanten en/of kroos. Op monsterpunt 4 was het zuurstofgehalte aan de oppervlak 11 mg/l, op 1 meter diepte was het 2,2 mg/l. De waterplanten die voorkomen zijn flab, waterpest, hoornblad, eendekroos en kikkerbeet. Op monsterpunt 4 komt ook riet voor aan de westzijde.
